## ENECON IBÉRICA REPARA Y PROTEGE TRES TORRES DE REGULACIÓN CORROIDAS POR SALMUERA EN UNA PARADA DE SÓLO 48 HORAS

Una de las principales compañías españolas de suministro de agua potable tenía graves problemas de corrosión y estanqueidad en tres torres de equilibrado de presión de un colector de transporte de salmueras.

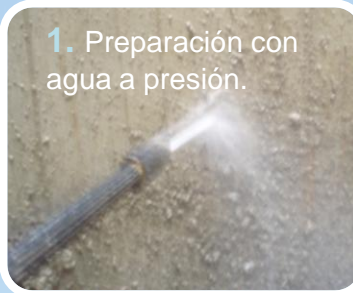
1. Preparación con agua a presión.

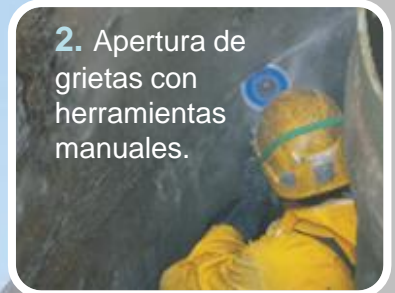
2. Apertura de grietas con herramientas manuales.

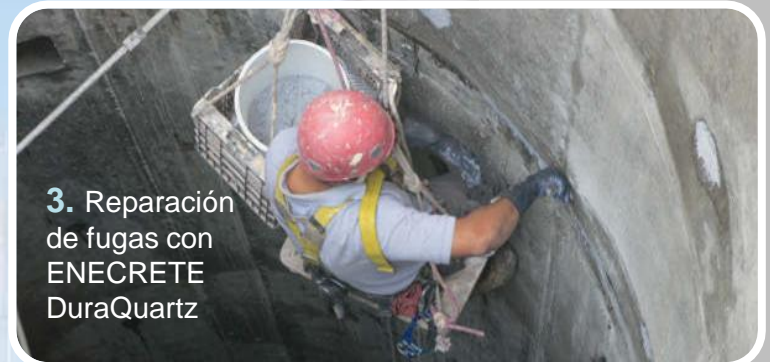
3. Reparación de fugas con ENECRETE DuraQuartz

Se diseñó un procedimiento con el que ENECRETE DuraQuartz solucionó los problemas de fugas y CHEMCLAD XC evitó el ataque químico de la salmuera.

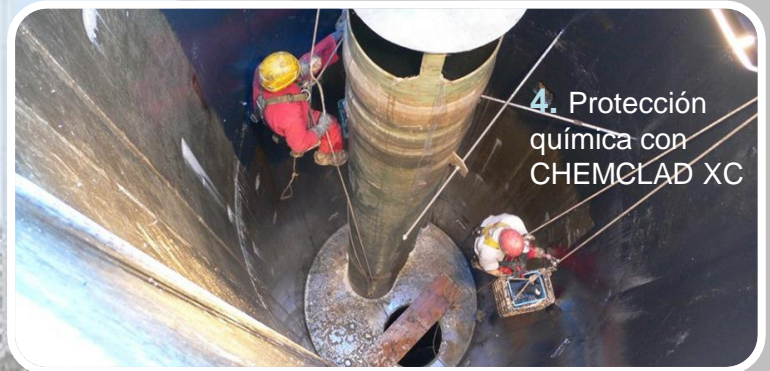
4. Protección química con CHEMCLAD XC

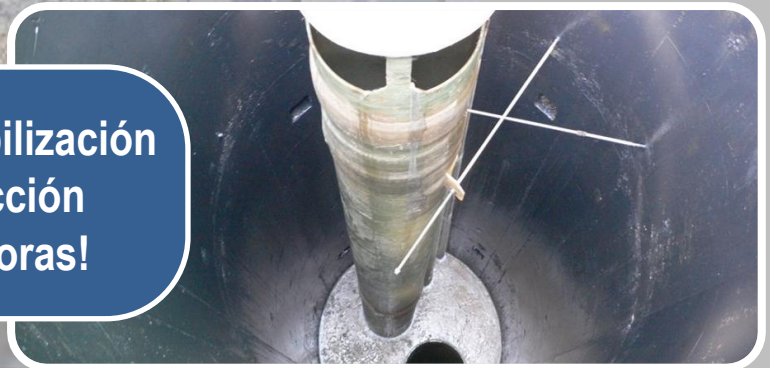
¡Impermeabilización y protección en 48 horas!
