## CONSTRUCCIÓN Y PROTECCIÓN FRENTE A CORROSIÓN BIMETÁLICA Y CORROSIÓN POR AGUA DE MAR DE UNA BOMBA DE UNA CENTRAL NUCLEAR ESPAÑOLA, MEDIANTE METALCLAD DURALLOY Y CHEMCLAD SC

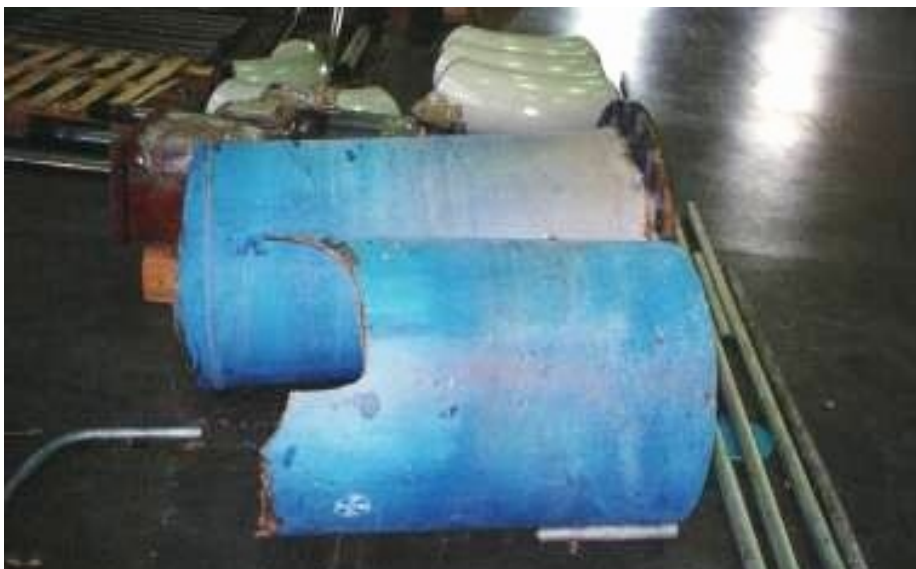
El cuerpo de la bomba de esta importante central nuclear fabricado con una aleación especial de bronce yace roto en el taller de la planta.

De averiarse la otra bomba la planta hubiese tenido que parar. Por esto era urgente construir un nuevo cuerpo rápidamente.
