## REPARACIÓN Y PROTECCIÓN DEL SOPORTE DEL PANEL FILTRANTE DE AGUA DE MAR PARA UNA IMPORTANTE PLANTA DE REGASIFICACIÓN DE GAS NATURAL LICUADO EN ESPAÑA

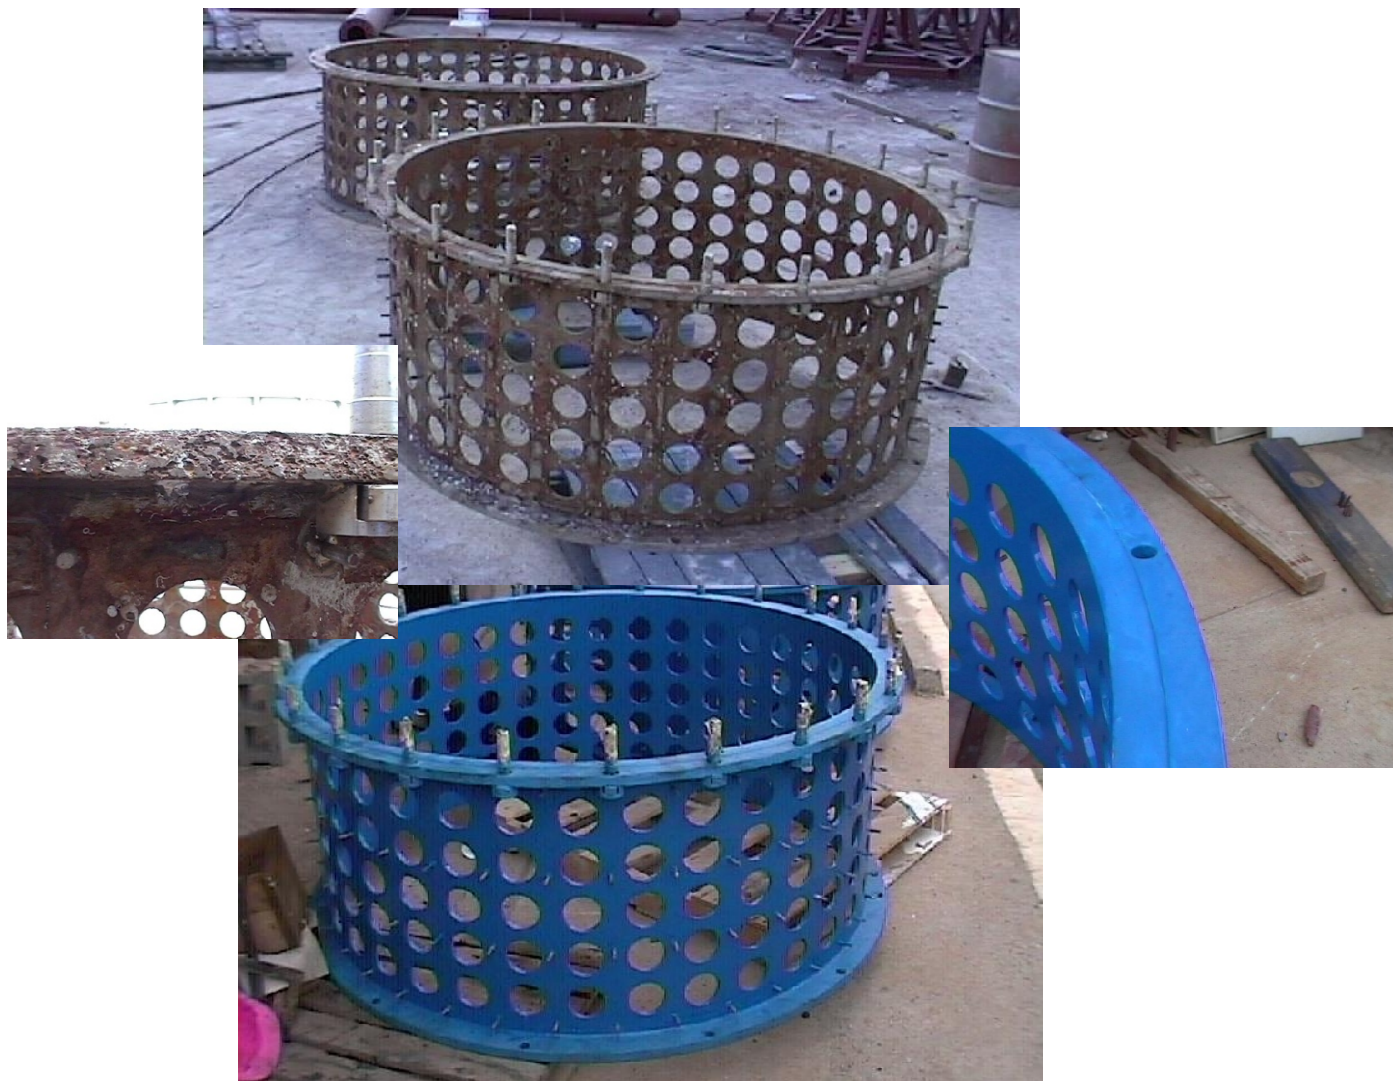
Estos soportes de acero inoxidable 316 L se encontraban dañados por Corrosión y por el ataque de moluscos, los cuales habían abierto importantes cavidades y pérdidas de material. Se procedió a raspar y a chorrear los equipos a fin de eliminar los restos de un recubrimiento existente y los moluscos adheridos. Posteriormente se lixivió y se chorreó por segunda vez. Debido a su estado se requirió una reconstrucción muy minuciosa mediante METLACLAD CeramAlloy CP+. Después se aportó una primera capa de METALCLAD CeramAlloy CL+ gris seguida de la capa final de METALCLAD CeramAlloy CL+ azul.

Para completar la reparación se utilizó FLEXICLAD DuraTough DL para hacer una junta flexible entre las bridas.
