RECONSTRUCCIÓN Y PROTECCIÓN DE PUNTA DE RUEDA Y PARTES CILÍNDRICAS DEL CONO DE ASPIRACIÓN PARA UNA IMPORTANTE CENTRAL HIDROELÉCTRICA EN ESPAÑA

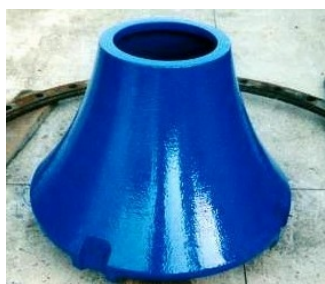
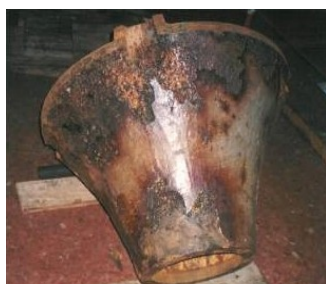
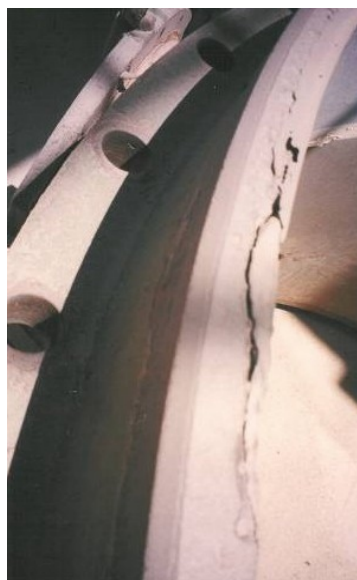
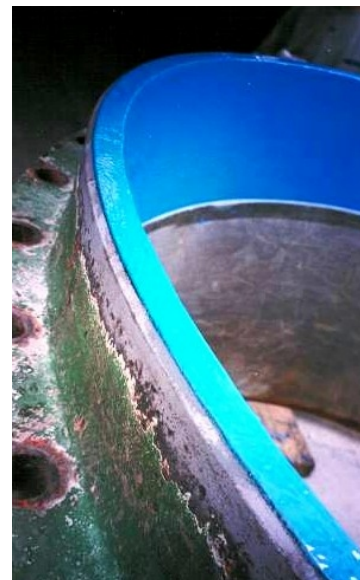
La parte cilíndrica del tramo 1º del cono de aspiración presentaba un proceso de Erosión/Corrosión que había eliminado el recubrimiento existente, así como un proceso de Cavitación, especialmente en la parte adyacente a los tubos de aireación, que había perforado el blindaje de acero inoxidable. Además este blindaje había provocado Corrosión Bimetalica con vaciado del interior de fundición.

En el 2º tramo, especialmente en los primeros 350 mm, el problema era la Cavitación. En el caso de la punta de rueda la propiedad decidió proteger e instalar un recambio.

La preparación de las superficies a reconstruir y proteger se realizó mediante chorreado abrasivo. A continuación se reconstruyeron los dos tramos del cono de aspiración mediante METALCLAD CeramAlloy CP+ (AC) hasta recuperar el contorno original. Para proteger y acabar se aplicó una capa de METALCLAD CeramAlloy CL+ (AC) gris seguida de otra capa de METALCLAD CeramAlloy CL+ (AC) azul a la punta de rueda y al cono de aspiración.

Finalmente, se procedió a aplicar la protección de FLEXICLAD DuraTough DL a las partes especialmente atacadas por Cavitación sobre la aplicación con CeramAlloy.
