IMPORTANTE CENTRAL HIDROELÉCTRICA ESPAÑOLA RECUPERA Y PROTEGE LOS ÁLABES DIRECTRICES DE SUS TURBINAS CON METALCLAD CERAMALLOY

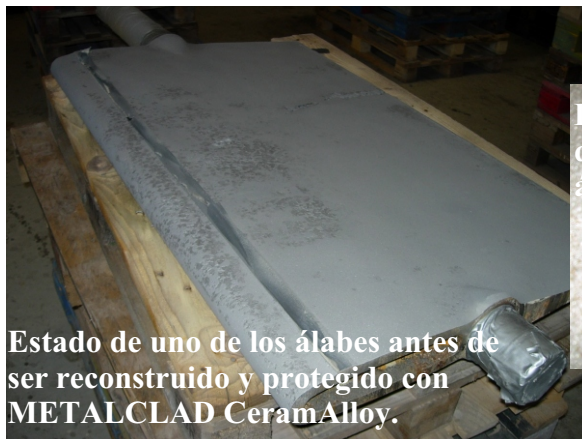
Detalle de las cavidades que presentaban los álabes.

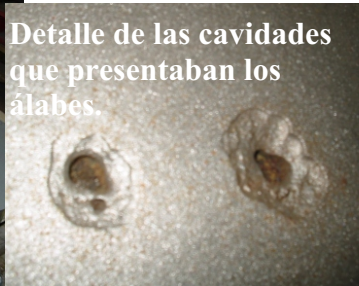
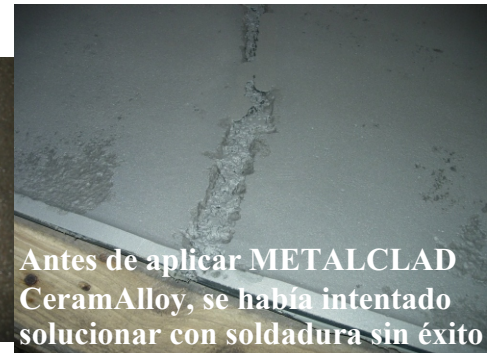
Los 20 álabes directrices de una de las turbinas de esta central hidroeléctrica de la Península Ibérica estaban afectados severamente por Erosión/Corrosión tal y como se observa en la fotografía..

Al principio el cliente intentó solucionar estos problemas con soldadura, pero los resultados fueron cavidades profundas por corrosión acelerada en la zona soldada, así que optó por pedirnos una solución.

Ésta fue reconstruir los álabes con METALCLAD CeramAlloy CP+ (AC), para posteriormente protegerlos con 2 capas de METALCLAD CeramAlloy CL+ (AC).

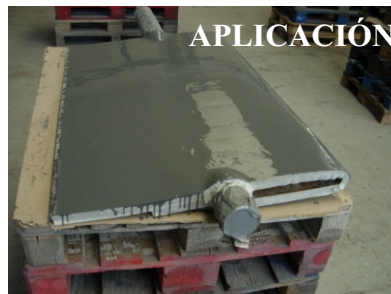
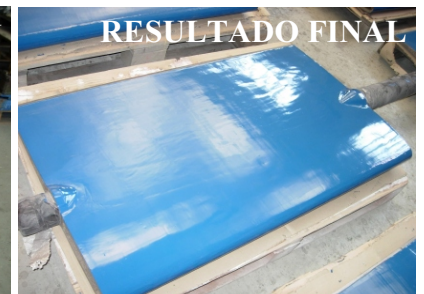
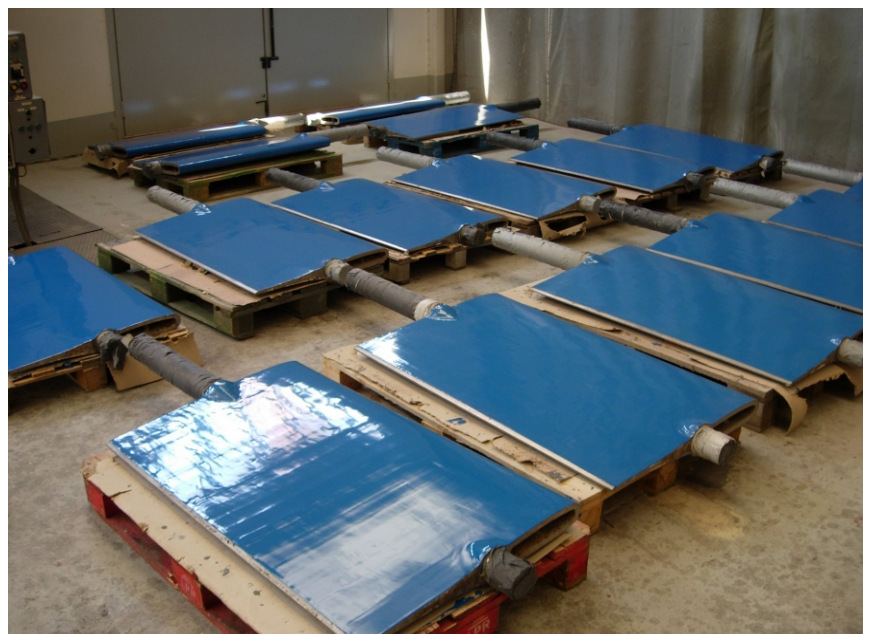
Los álabes recuperados por ENECON Ibérica quedaron mejor que nuevos y su acabado más resistente a la Erosión que el propio metal.
