PAVIMENTO ANTIDESLIZANTE RESISTENTE AL AMBIENTE MARINO SOBRE LA CUBIERTA DE POPA DE UN IMPORTANTE BUQUE CARGUERO

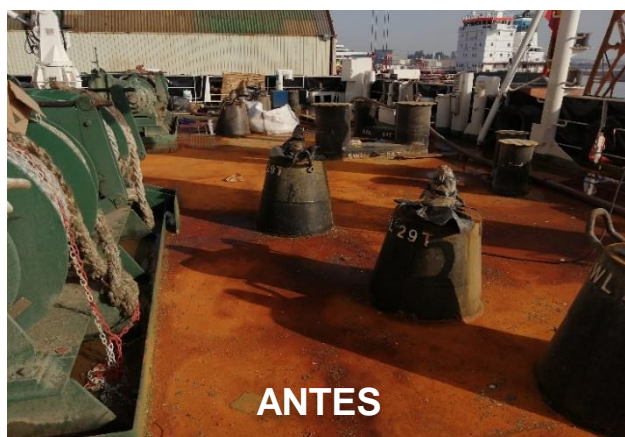
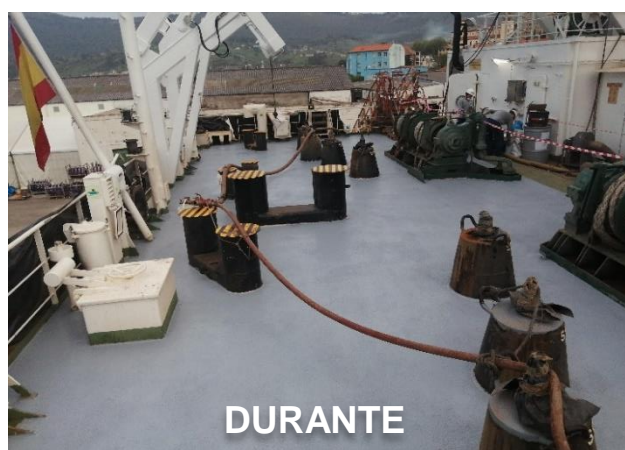
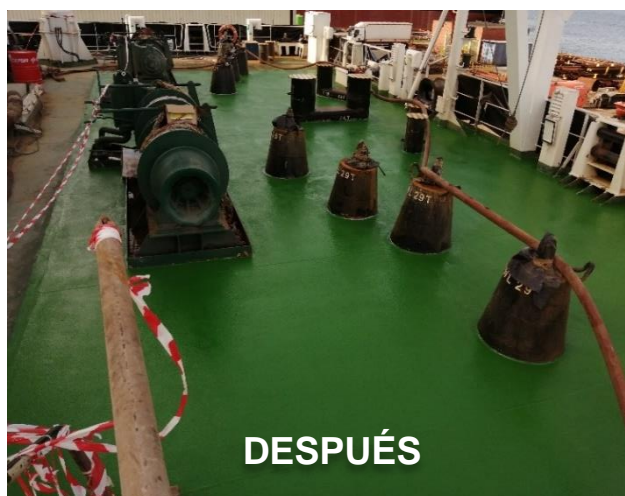
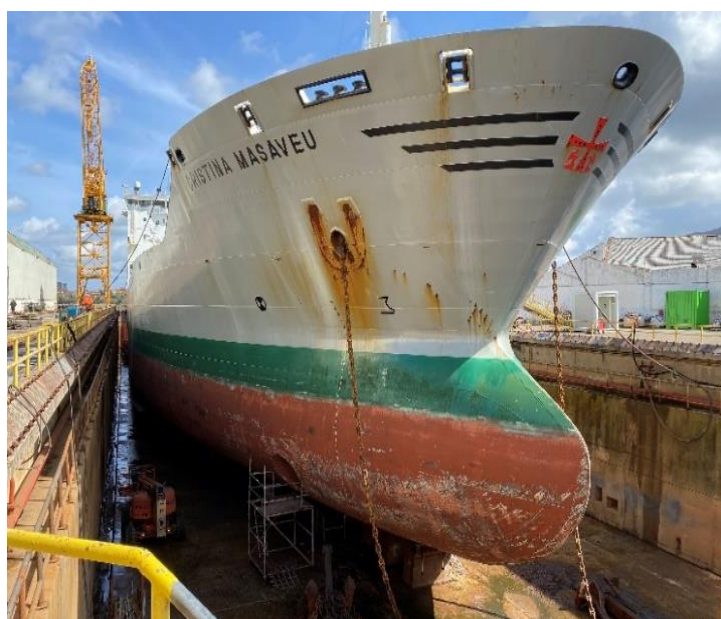
Tras mucho tiempo bajo condiciones atmosféricas adversas, la cubierta de popa se había corroído por debajo del recubrimiento, abriéndose la pintura y perdida la capacidad antideslizante.

Por lo anterior, se preparó la superficie mediante agua a alta presión y se procedió a imprimarla mediante la aplicación de una capa de ENECLAD SuperBond de un espesor aproximado de 125 micras. Posteriormente, se aplicaron 2 capas de CHEMCLAD SC de un espesor aproximado de 200 micras sobre toda la superficie espolvoreando entre capas agregado antideslizante. Por último, se aplicó una capa de pintura poliuretano alifático de color verde para darle el color deseado por la propiedad.

El resultado final de la intervención es una superficie antideslizante de seguridad, resistente a las exigentes condiciones ambientales y mecánicas a las que se verá expuesta durante el servicio del buque.
