RECONSTRUCCIÓN Y PROTECCIÓN CONTRA LA CORROSIÓN Y EL ATAQUE QUÍMICO DE LA SUPERFICIE EXTERIOR E INTERIOR DEL HORMIGÓN DE LAS TORRES DE SALMUERA

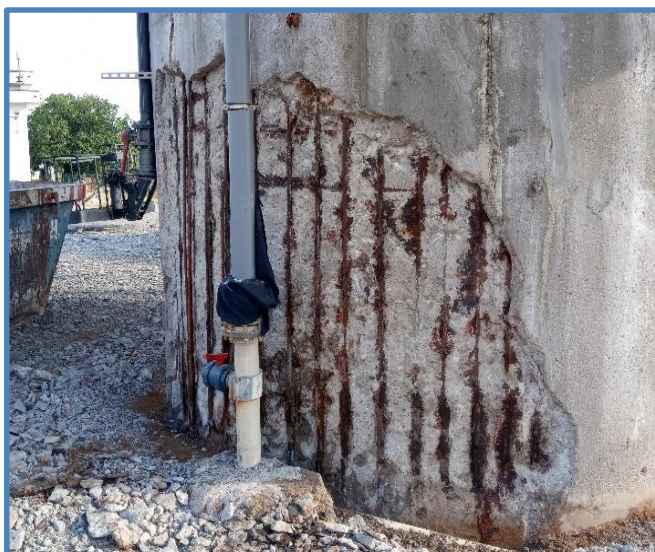
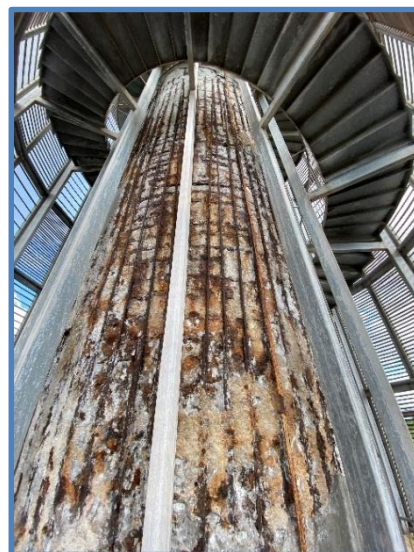
Se trata de cuatro torres de 30 m de altura la más alta, las cuales fueron construidas hace 12 años y actúan de vasos de expansión de un circuito de 130 km de tubería que conduce Salmuera.

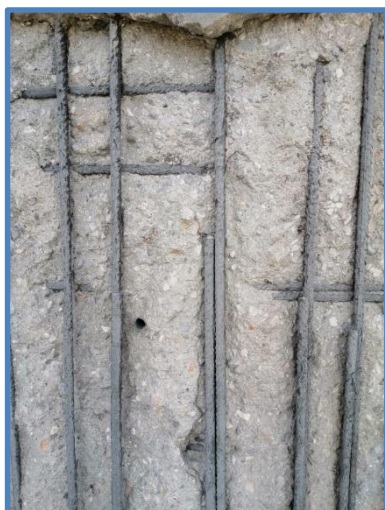
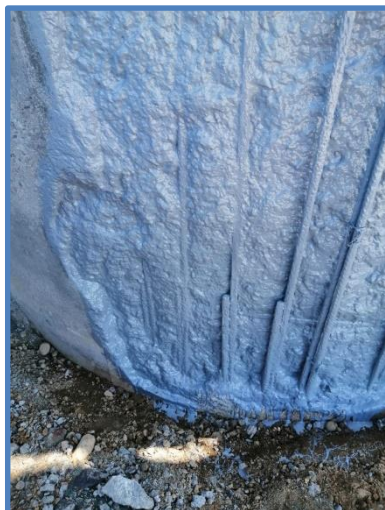
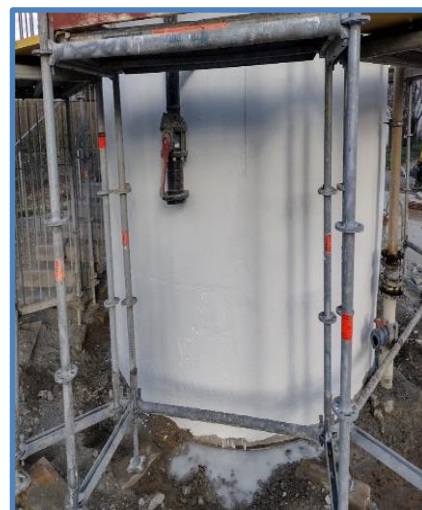
Inicialmente, estas torres fueron protegidas con CHEMCLAD XC por el interior, lo que ha permitido su excelente conservación durante todos estos años. No obstante, la administración no consideró su protección por el exterior ya que, no estaba en contacto con la salmuera. Pero, la atmósfera salina que se crea alrededor de las torres si causó daños al hormigón por el exterior que no se encontraba protegido, provocando unos daños con unas profundidades medias de 10 y 12 cm
