REPARACIÓN DEL PAVIMENTO DE HORMIGÓN ALREDEDOR DE LA GUÍA DE LA PUERTA DE ENTRADA A UN HANGAR DE MANTENIMIENTO AREONÁUTICO DE UNA IMPORTANTE COMPAÑÍA AÉREA ESPAÑOLA

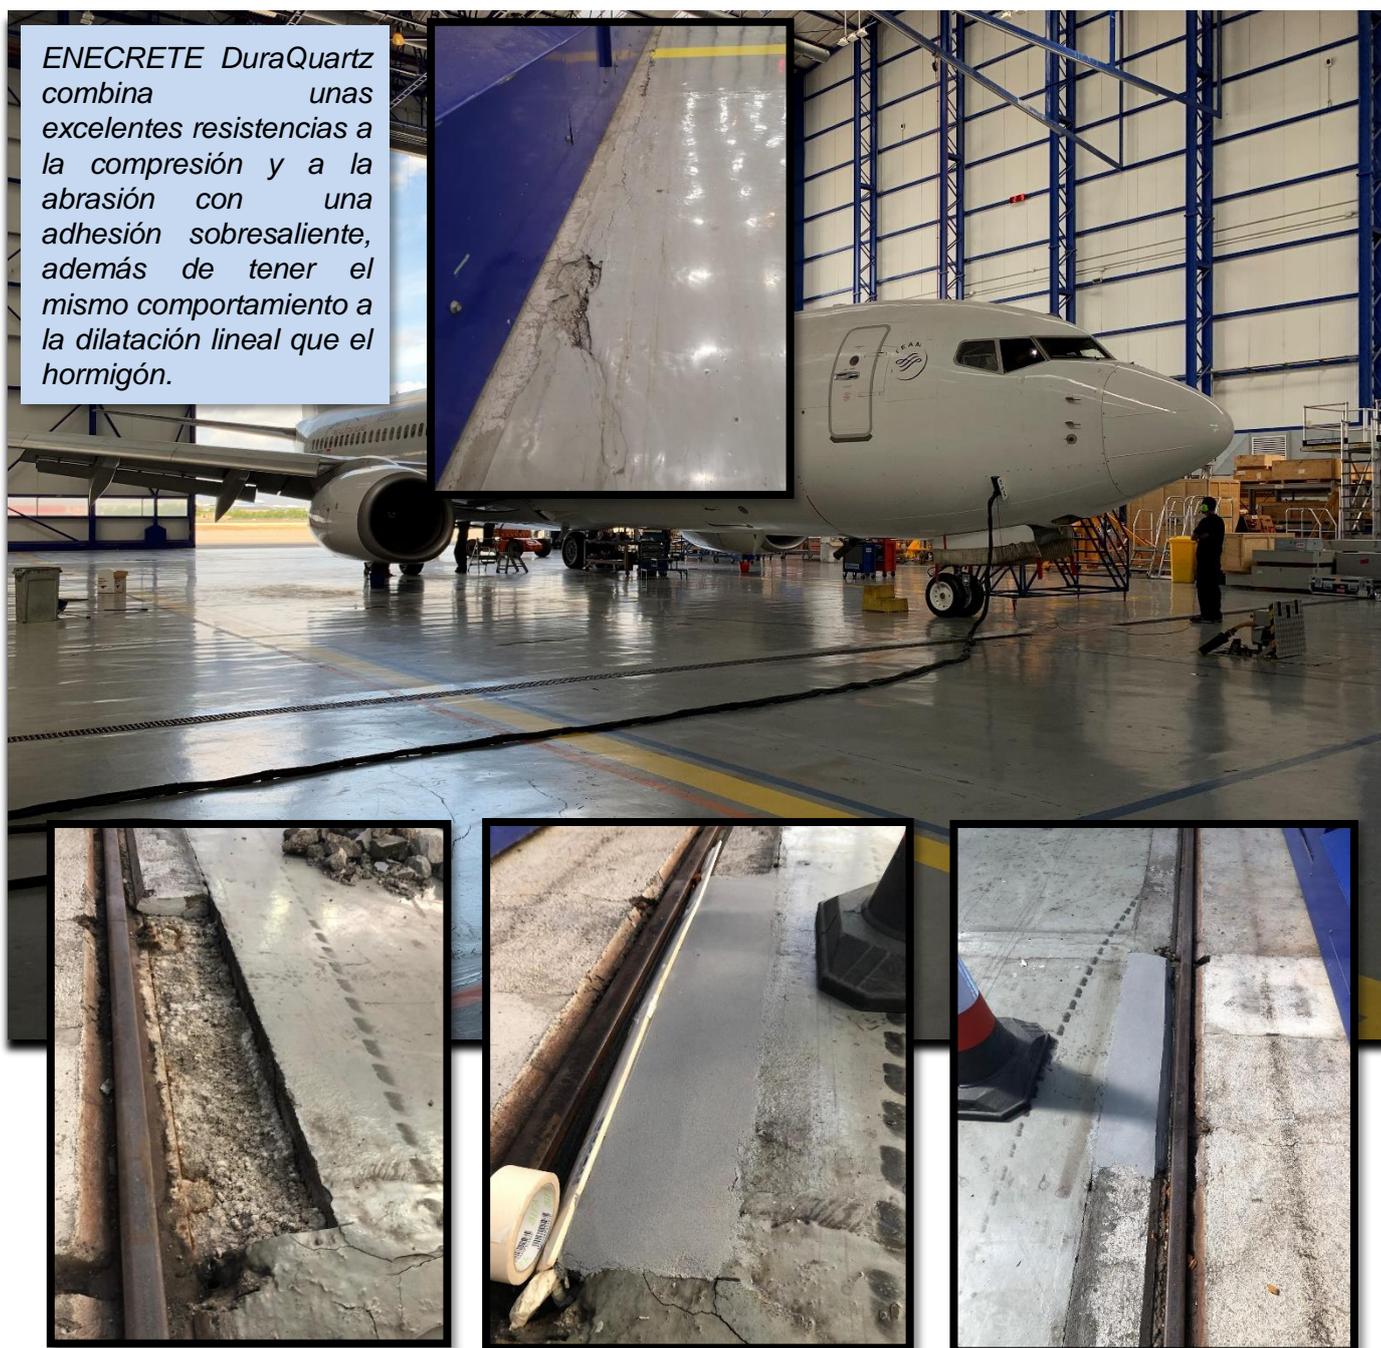
El hormigón alrededor de la guía de la puerta de entrada de este hangar, tras más de 13 años de actividad, con miles de aviones habiendo entrado y salido del mismo, con el paso constante de las ruedas sobre puntos concretos, habían producido importantes roturas. Una vez saneado el hormigón roto se procedió a recuperarlo mediante *ENECRETE DuraQuartz*.

ENECRETE DuraQuartz combina unas excelentes resistencias a la compresión y a la abrasión con una adhesión sobresaliente, además de tener el mismo comportamiento a la dilatación lineal que el hormigón.
