PLANTA DE PROCESO MINERAL REPITE CON 3 FILTROS DE MANGAS 5 AÑOS DESPUÉS DE LA REPARACIÓN DE 15 UNIDADES MEDIANTE CERAMALLOY CP+AC, CHEMCLAD SC Y ENESEAL CR Y COMPROBAR SU PERFECTO ESTADO

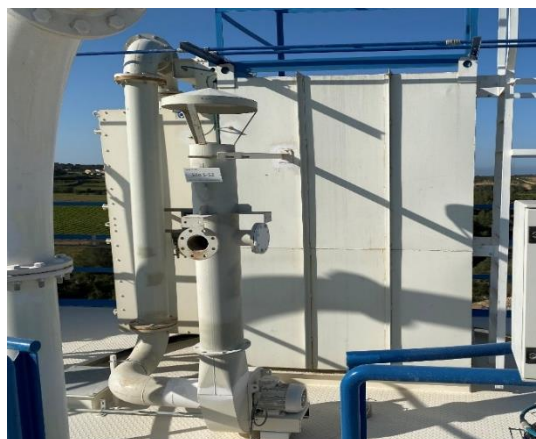
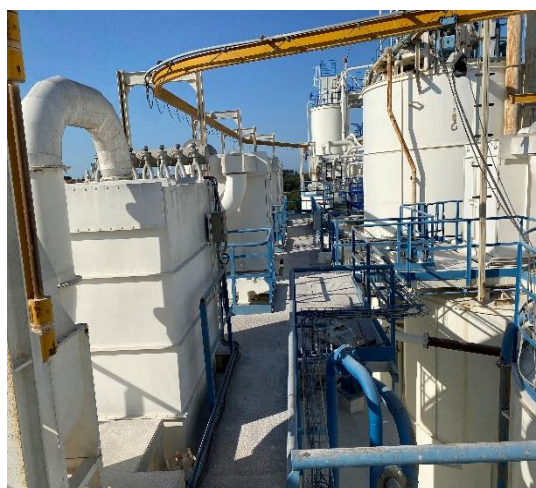
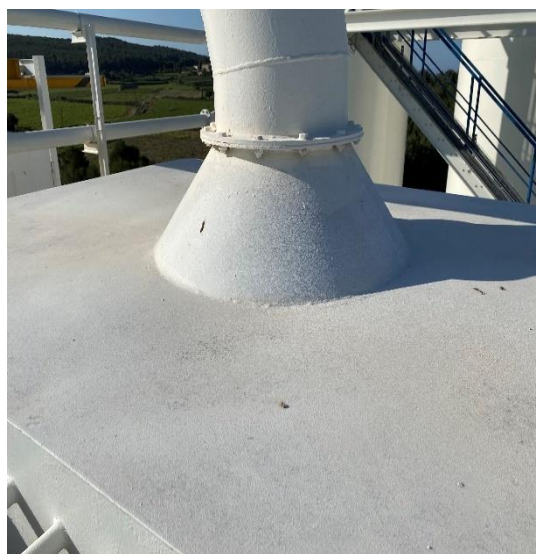
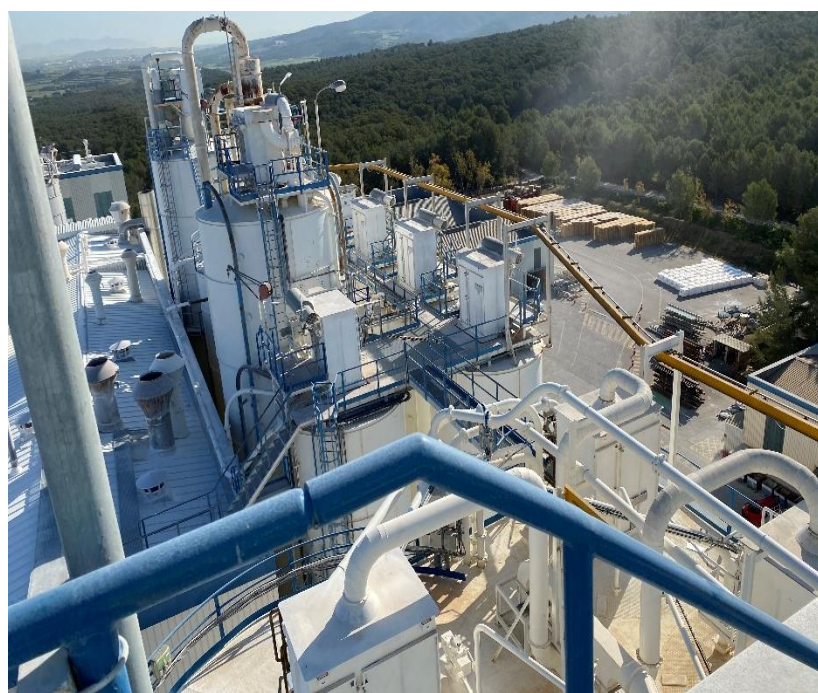
Se procede a inspeccionar el recubrimiento aplicado sobre los 15 filtros de mangas de carbonato cálcico de altísima pureza de la empresa, ubicados en la cubierta de planta sobre los silos de almacenaje de producto acabado.

Dichos filtros fueron tratados 5 años antes mediante METALCLAD CeramAlloy CP +(AC) para la reparación de las zonas más gravemente afectadas por corrosión de los techos, seguido de la aplicación de una capa de CHEMCLAD SC de un espesor aproximado de capa de 300 micras y una capa final de ENESEAL CR blanco.

El resultado final de la inspección es la verificación de la ausencia total de corrosión en la estructura metálica de los filtros inspeccionados.

Hace tan solo 3 años construyeron 3 nuevos silos con sus respectivos filtros de mangas, pero ya se estaban corroyendo, por lo que pidieron a PROENECON protegerlos con el mismo sistema, evitando perforaciones que perjudicarían la calidad del producto.
